東京都 沖ノ鳥島・南鳥島に関する研究調査事業  
実施類型 BⅡ 実施機関 国立大学法人東京大学

# 沖ノ鳥島・南鳥島の地生態工学的維持のための研究調査 (成果報告書)

2024(令和6)年2月

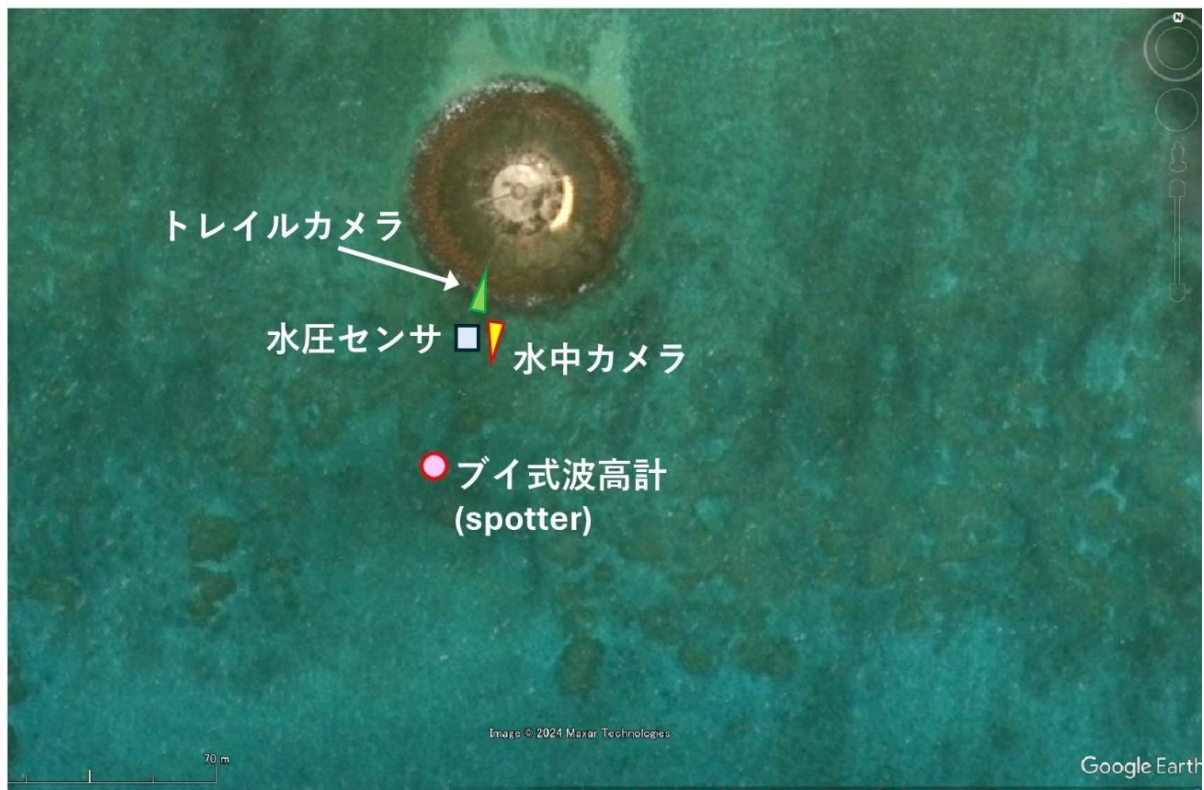
図4 観測機器配置図

本調査では、東小島近傍に、水圧センサ(JFE Advantech 社製)、水中カメラ(JFE Advantech 社製)、ブイ式波高計(Sofar 社製 Spotter)、トレイルカメラを設置した。配置図を図4に、水中での設置の様子を図5に示す。設置と回収は、海洋プランニング(株)に委託して行った。

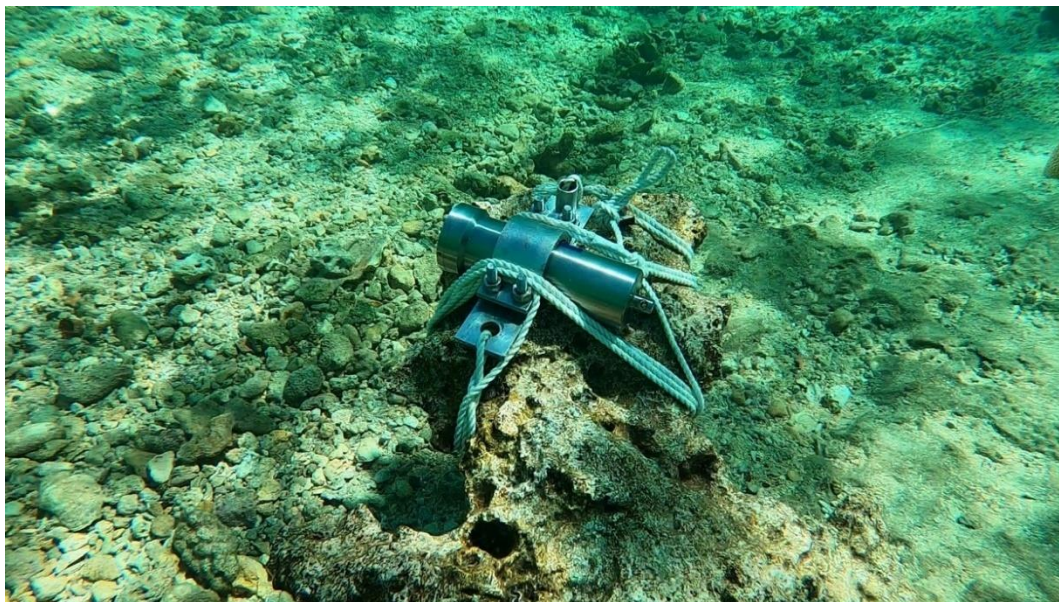
図 6 水圧センサの設置状況

水圧式センサは東小島南側の満潮時の水深約 1.5m の地点の海底に設置した（図 6）。設置は 2024 年 1 月 22 日 13 時，撤去は翌 23 日の 12 時である．連続観測とし，0.5 秒間隔で時々刻々の水圧を記録した．

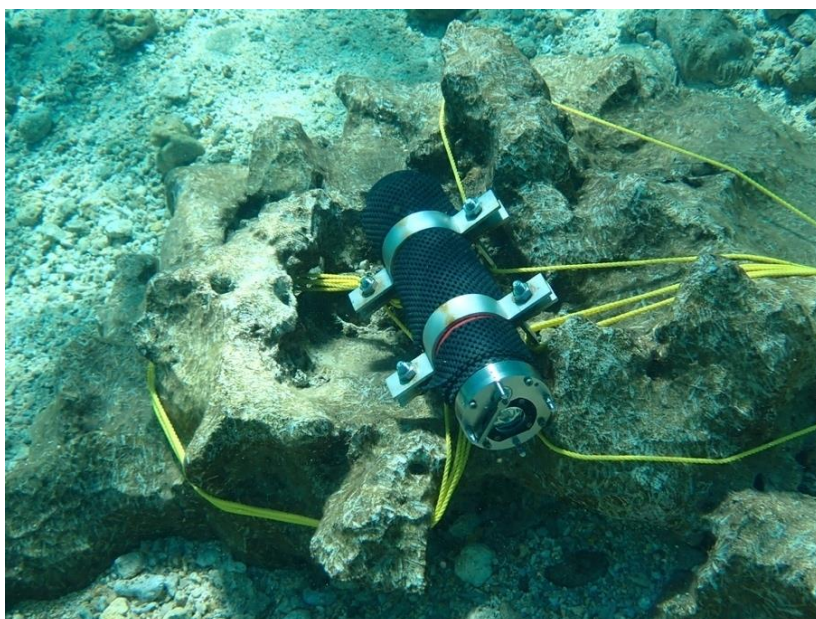
図 7 水中カメラの設置状況

水中カメラは水圧センサと同様に満潮時の水深約 1.5m 地点に設置し，東小島南西側の消波ブロック周辺の底面を撮影した（図 7）。撮影時間インターバルは 30 分とし，30 分毎に毎秒 1 枚，合計 30 枚の撮影を行った．

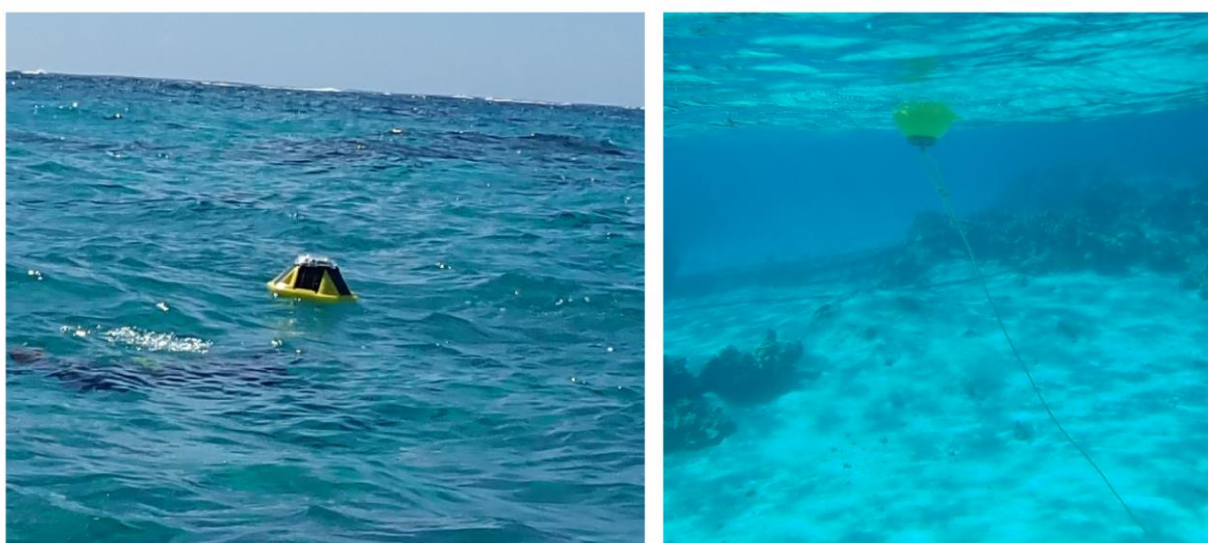
図 8 spotter の係留状況

ブイ式波高計(spotter)は、ソーラーパネルにより自己充電し、イリジウム通信を使って自身の位置や、有義波高、周期、波向きなどの観測結果を指定時間間隔(1 時間あるいは 30 分間)毎に、クラウド上に配信する仕組みとなっており、離島などの遠隔地における波浪条件のモニタリングには極めて有効であると考えられる。本調査では、このブイ式波高計の沖ノ鳥島での適用性を確認すべく、試験的な観測を行った。波高計は図-1 に示すように東小島の南の海域に、リーフ上海底の岩礁にロープでつないで係留した。係留時の状況を図 8 に、また sofar 社が提供する spotter の時々刻々の観測情報を表示するオンラインサイト(dashboard)の画面コピーを図 9 にそれぞれ示す。

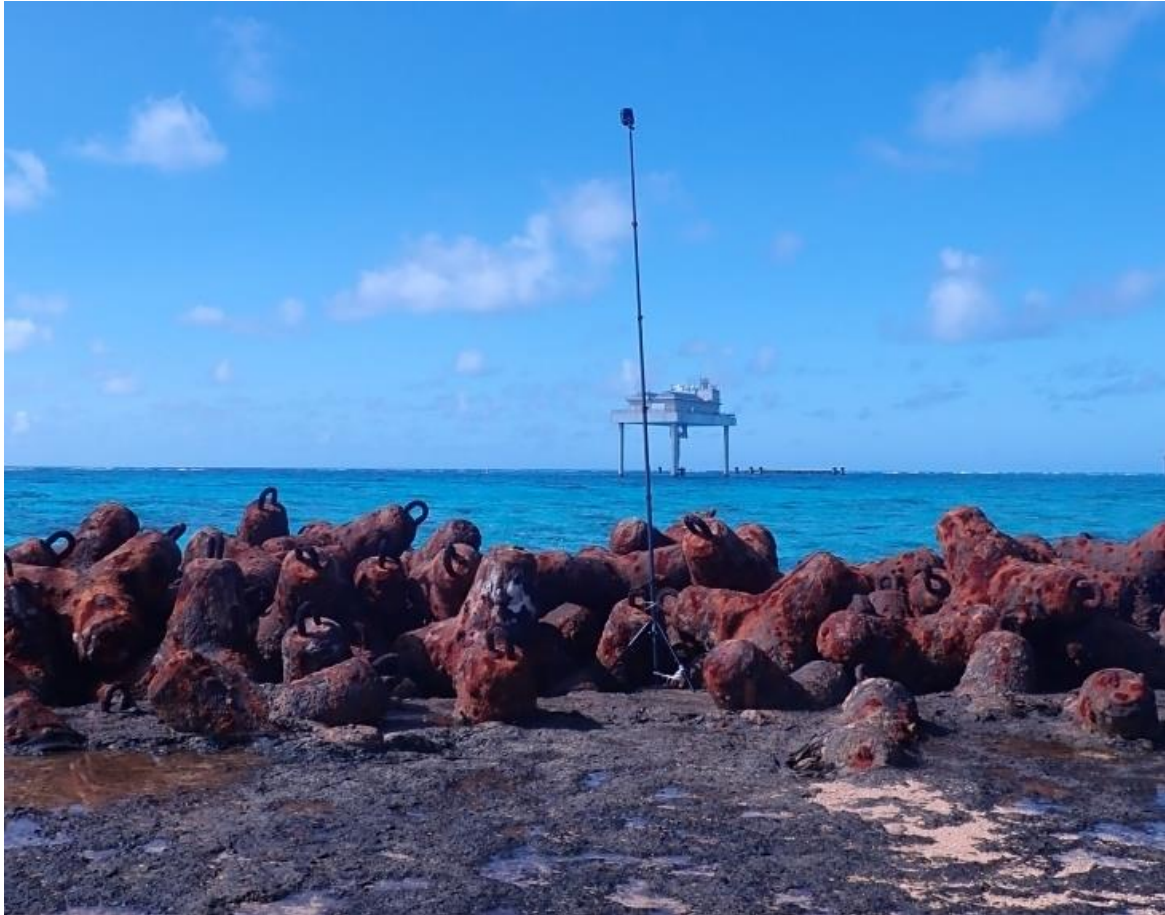
護岸上から撮影したトレイルカメラによる観測結果を整理する．カメラの設置位置は東小島南西部の東小島を囲むコンクリート床の上，消波ブロックの背後とし，三脚を用いてコンクリート床上 4m の高さから，消波ブロック前面における海域の様子を撮影した．撮影時間インターバルは 10 分とし，それぞれ 30 秒間の動画を撮影した．図 10 にトレイルカメラの設置状況を示す．

図 10 東小島護岸端，トレイルカメラの設置状況

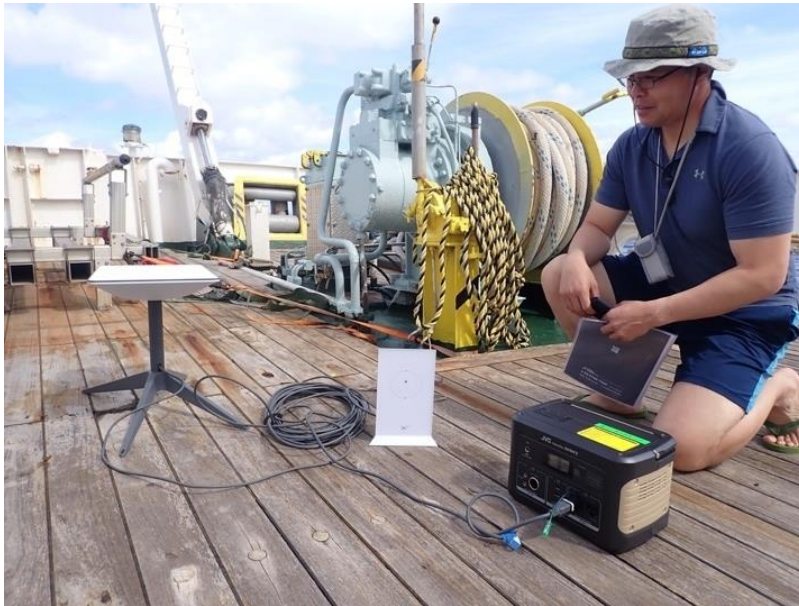
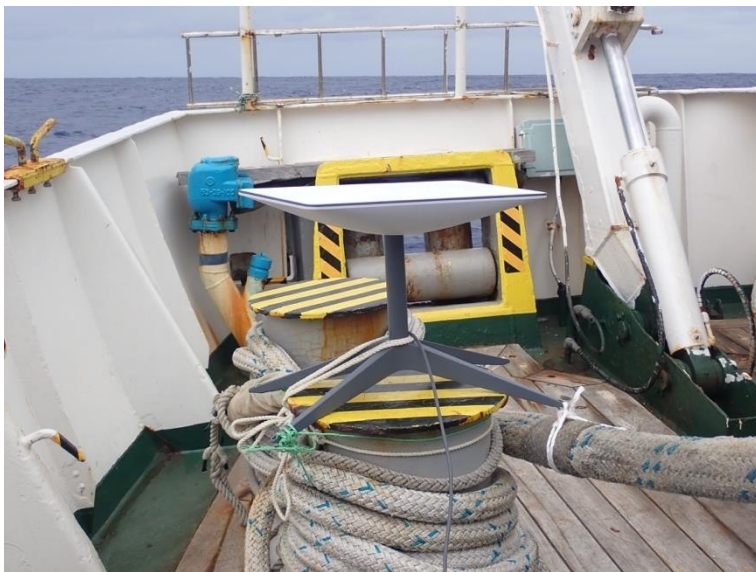
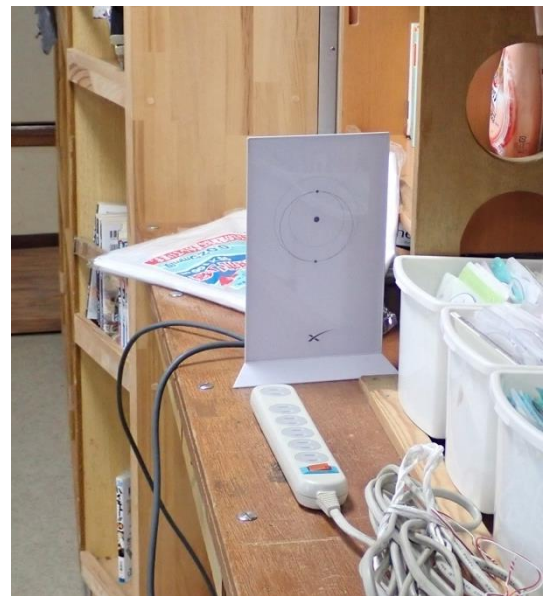
図 11 STARLINK のアンテナ，ルーターとバッテリー．ルーターは，右下写真のようにアンテナとのケーブルを介して室内に引き込むことができる．

STARLINK アンテナを、沖ノ鳥島に停泊中の風神丸デッキに設置し、船室内のルーターとつないで、送信試験を行った。通信速度は最大 260Mbps と高速で、まる 2 日間の通信試験中、途切れることなく、20Mb ファイルの送信に成功した。

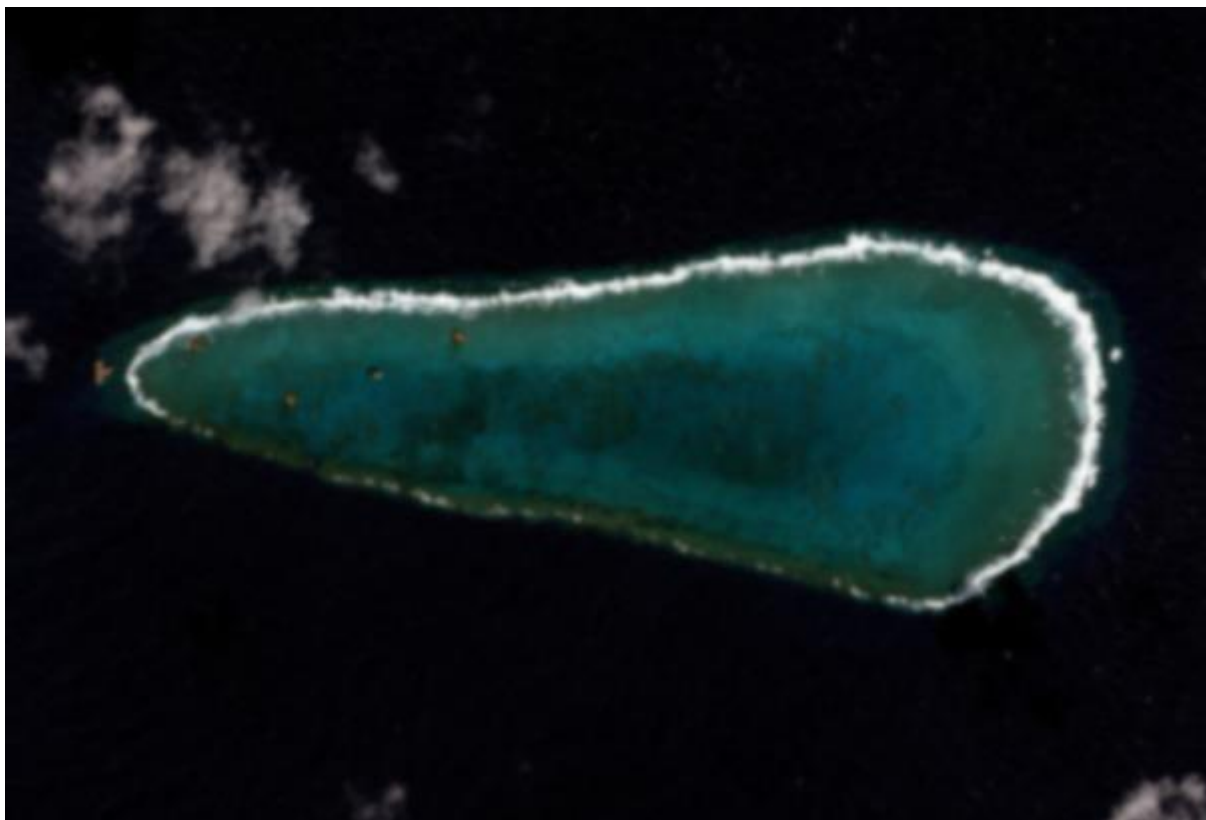
図 12 衛星画像 (Maxar 社, 衛星 : WorldView-3 ; 2023 年 12 月 14 日撮影)

図 12 に入手した衛星画像を示す．沖ノ鳥島は，東西 4km，南北 1.7km の卓礁で，周囲を最低潮時に干出する礁嶺に囲まれる．波浪は，礁嶺で碎波して，そのエネルギーの多くが消耗していることが分かる．礁嶺に囲まれた礁池は，もっとも深いところで水深 5 m 程度，多くのパッチ礁が分布している．パッチ礁は礁池底からの比高が 1 - 3 m ほどで，径が 5 - 10 m 程度である．サンゴは主にパッチ礁上に分布している．

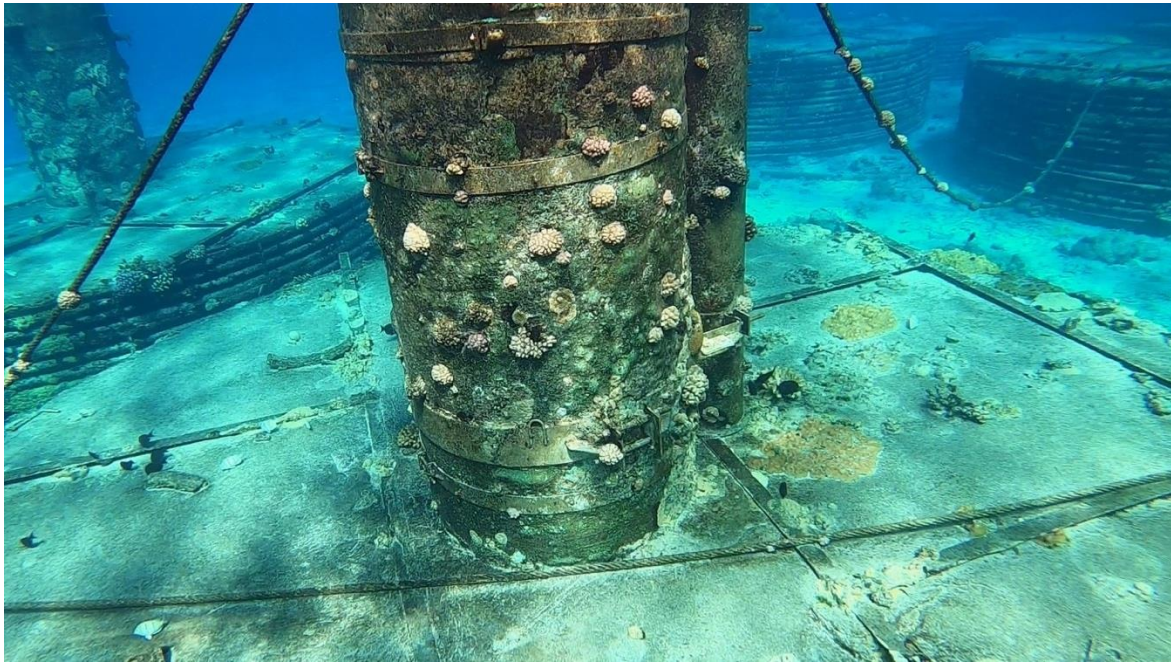
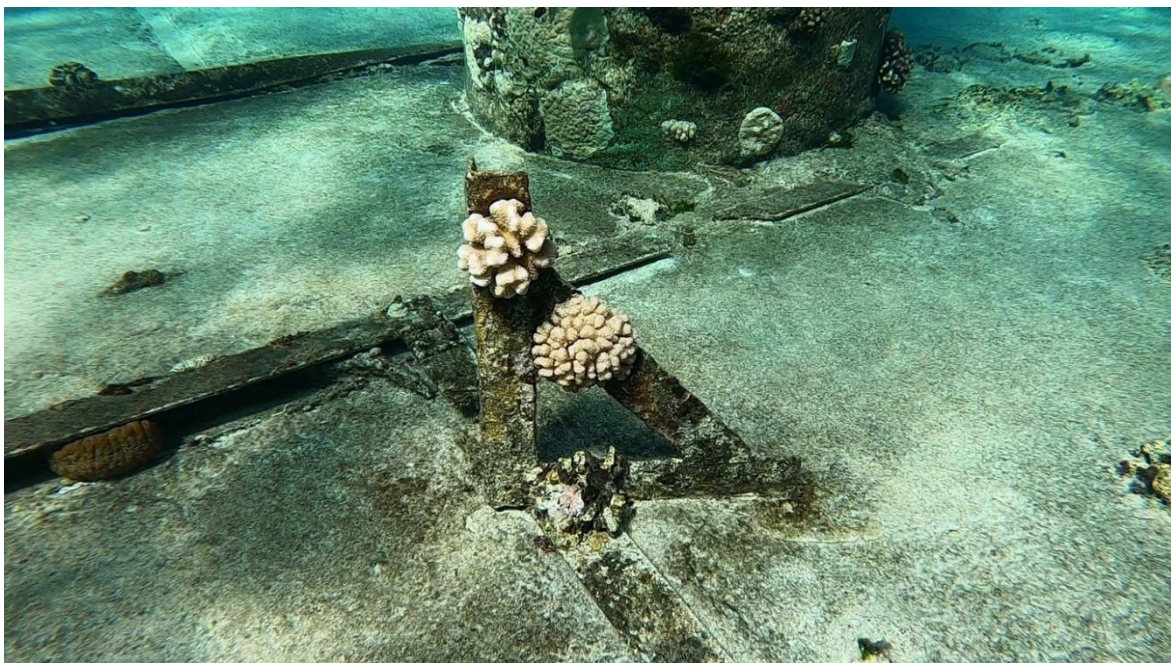
礁内には，北小島，東小島と，それを囲む護岸と消波ブロックのほか，観測所基盤と SEP が存在する．SEP は新設されたもので，旧 SEP の杭が残っている．今回の調査で，この杭に，多くのサンゴ（主にハナヤサイサンゴ）が着生していることを確認した（図 13）．

図 13 旧 SEP の杭に着生するサンゴ類（主にハナヤサイサンゴ），

礁内のパッチ礁だけでなく、旧 SEP の杭などにもサンゴが着生していたことから、人工物であっても基盤となる構造物があれば、サンゴは分布域を広げることができることがわかった。サンゴ砂礫の移動メカニズムとあわせ、サンゴの増殖と波浪の適切な制御、砂礫の効果

島の成長のためには、砂礫の供給が必須である。沖ノ鳥島において、砂礫はサンゴの着生・成育し、その骨格片によって供給される。今回、旧 SEP の杭に多くのサンゴが着生・成育していることを確認した。確認されたサンゴは、主にハナヤサイサンゴであり、小島周囲で堆積したサンゴ片もハナヤサイサンゴが多かったことから、将来的に小島周辺に適切な基盤を設置すれば、小島をつくる砂礫の生産が維持・拡大することを示唆している、さらにハナヤサイサンゴは、礁嶺を造る種であり、その成育によって礁嶺に幼生を供給することによって、水没する礁嶺の成長を促すことができる。

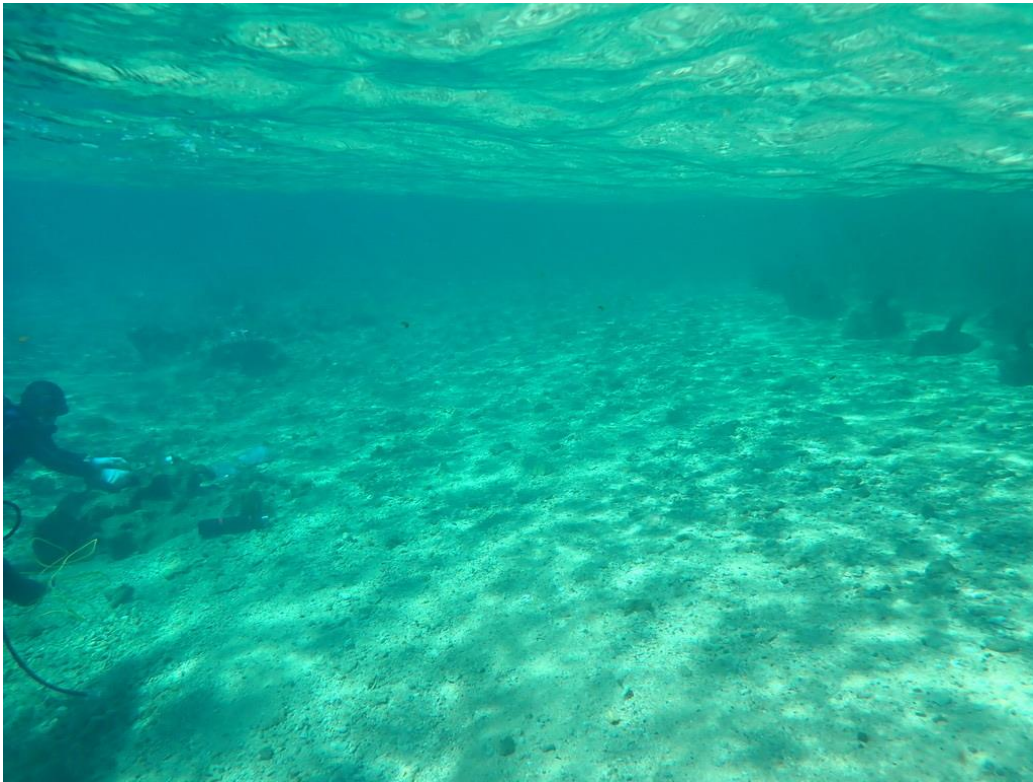
波浪観察を行った東小島南側で、サンゴ砂礫が東小島に向かって傾き上がりながら堆積していることを確認した(図 14)。砂礫によって、鋼製消波ブロックが埋まっている(図 15)。またそのすぐ南側では、岩礁の間に粒径の小さなサンゴ砂の堆積域も確認できた(図 14 下)。砂れんが形成されており、十分な砂層厚があることが推定される。東小島陸上からも、消波ブロックの間に砂礫が捕捉されていることを確認した(図 16)。

図 14 東小島（画面右側）に向かって堆積するサンゴ砂礫(上写真), またその南側で確認された粒径の小さなサンゴ砂の堆積によって形成された砂れん(下写真).

調査期間中、沖波の波高が 1 – 2 m だったのに対して、礁内の観測点の波高は 15-30cm 程度であった。外洋の波は、沖ノ鳥島の礁嶺で碎波、減衰し、ラディエーション応力と呼ばれる波高の急激な低減に伴う力が作用して、波の進行方向への流れが発生する。サンゴ礫はこの波・流れによって移動する。北小島も東小島も北側の礁嶺までの距離が比較的短く、北側礁嶺における波の碎波による影響が大きかったと考察される。とくに堆積物調査を実施した時間は、潮位が高く礁嶺での水深も大きくなることにより碎波減衰効果が弱まり、小島北側には比較的高い波が打ち寄せる様子が見られた。一方で、水中カメラや水圧センサを設置した東小島南西側では小島の遮蔽効果によって波高がさらに低減し、消波ブロック群に沿う波が伝播している様子が見られ、その周辺で顕著な砂礫の堆積が見られた。

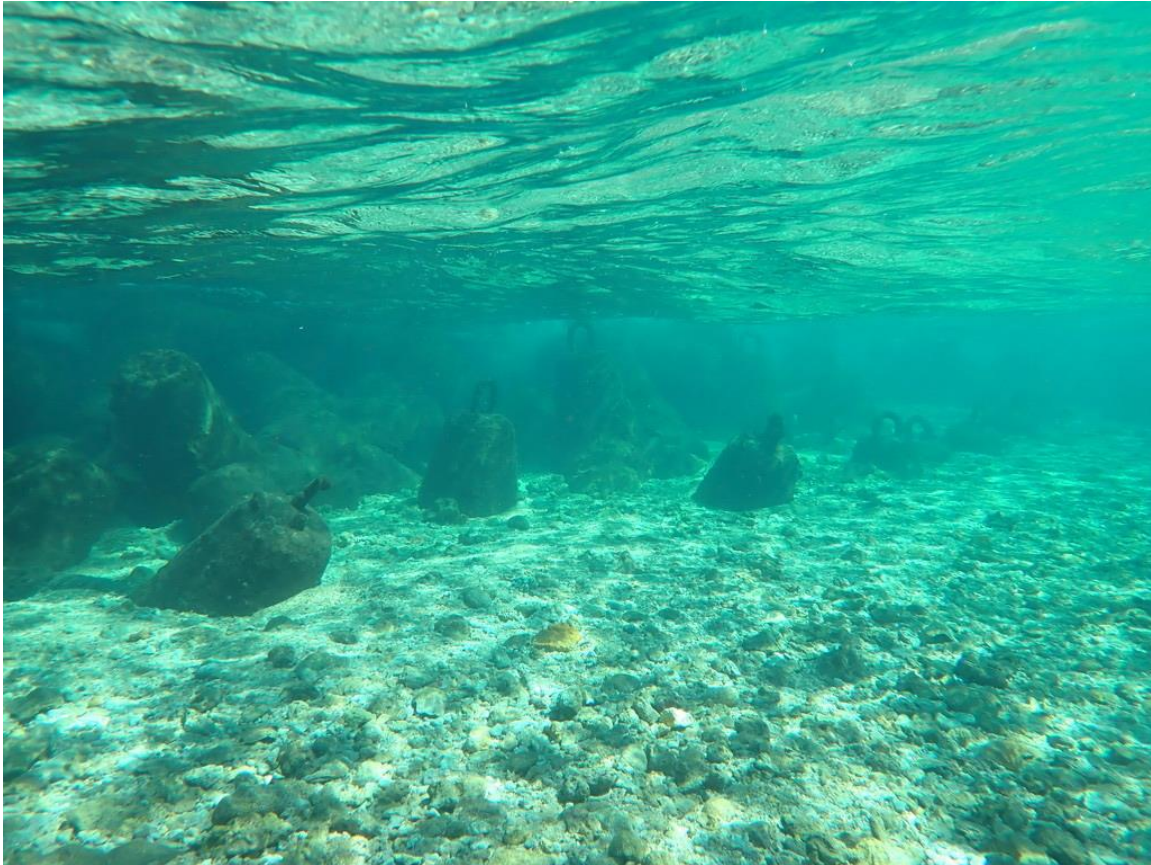
図 15 サンゴ砂礫によって埋没した鋼製消波ブロック.

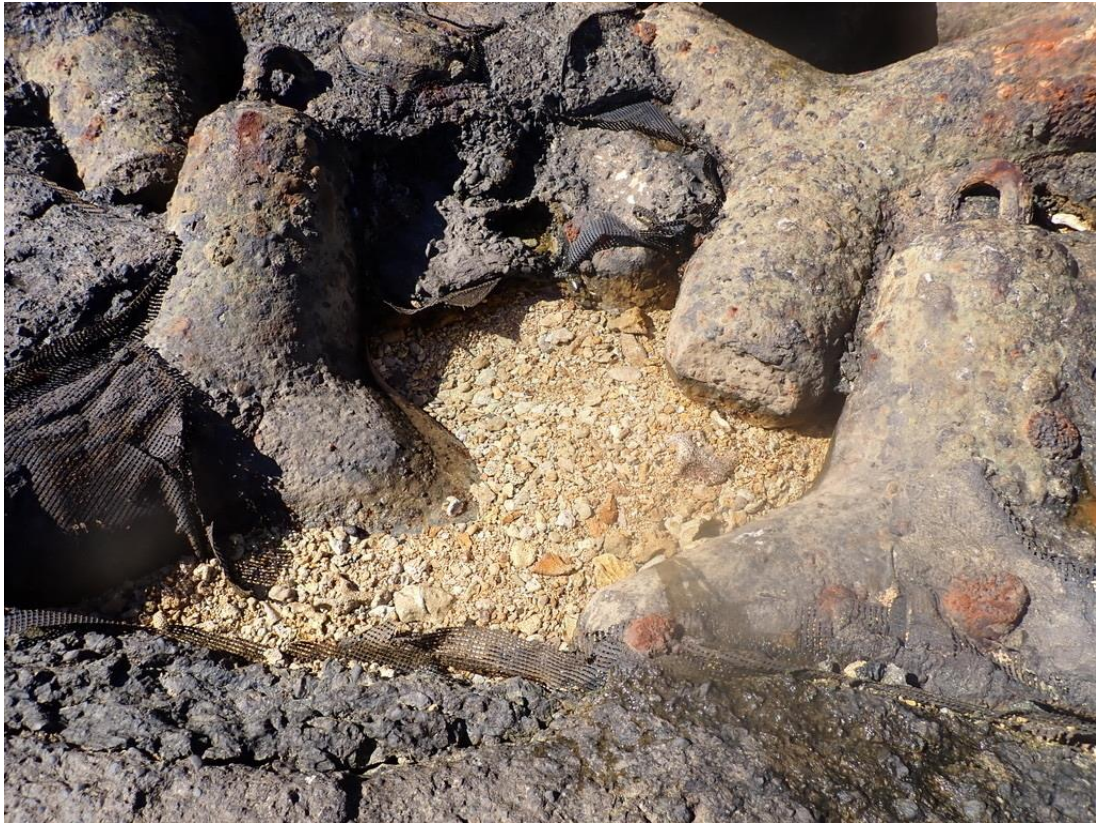
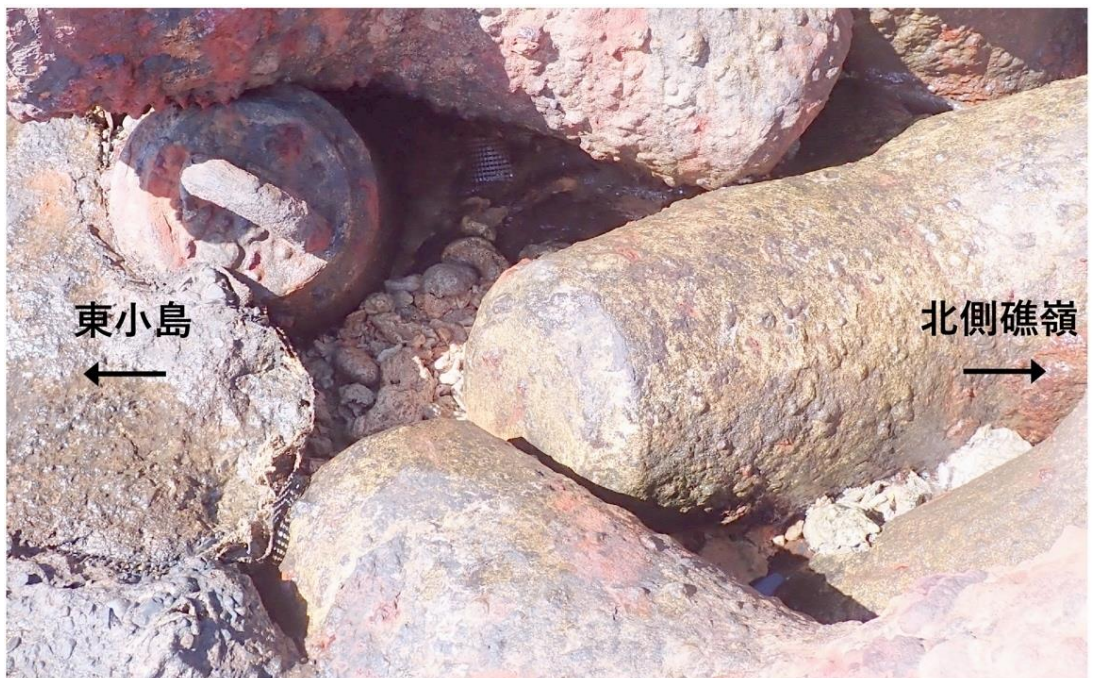
図 16 東小島の消波ブロックの間に堆積するサンゴ砂礫(上：小島南側，下：小島北側).

一方で、東小島の北側は波当たりが強く消波ブロック近傍の海底の様子は確認できなかったものの、消波ブロックの隙間には粒径が数 cm ～ 十数 cm 程度と南側よりも明らかに大きなサンゴ礫が堆積している様子が認められた。以上より、東小島北側においても一定のサンゴ礫の供給があることが推察され、南側だけでなく北側においても消波ブロックの間隙でのサンゴ砂礫の捕捉効果を強化することの重要性が示唆された。

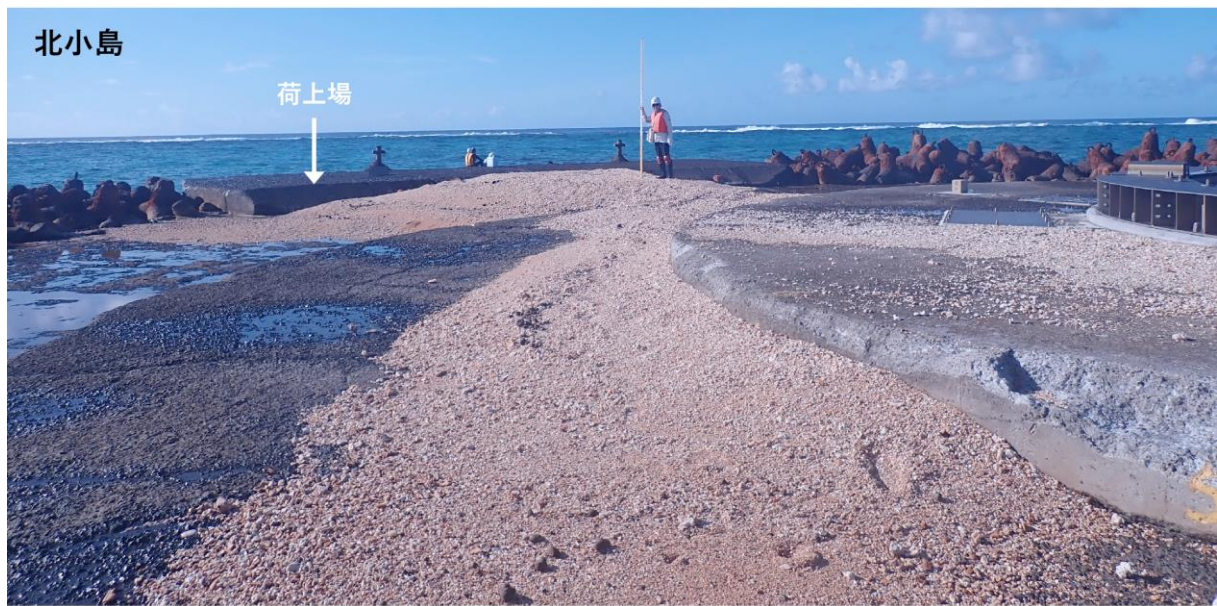
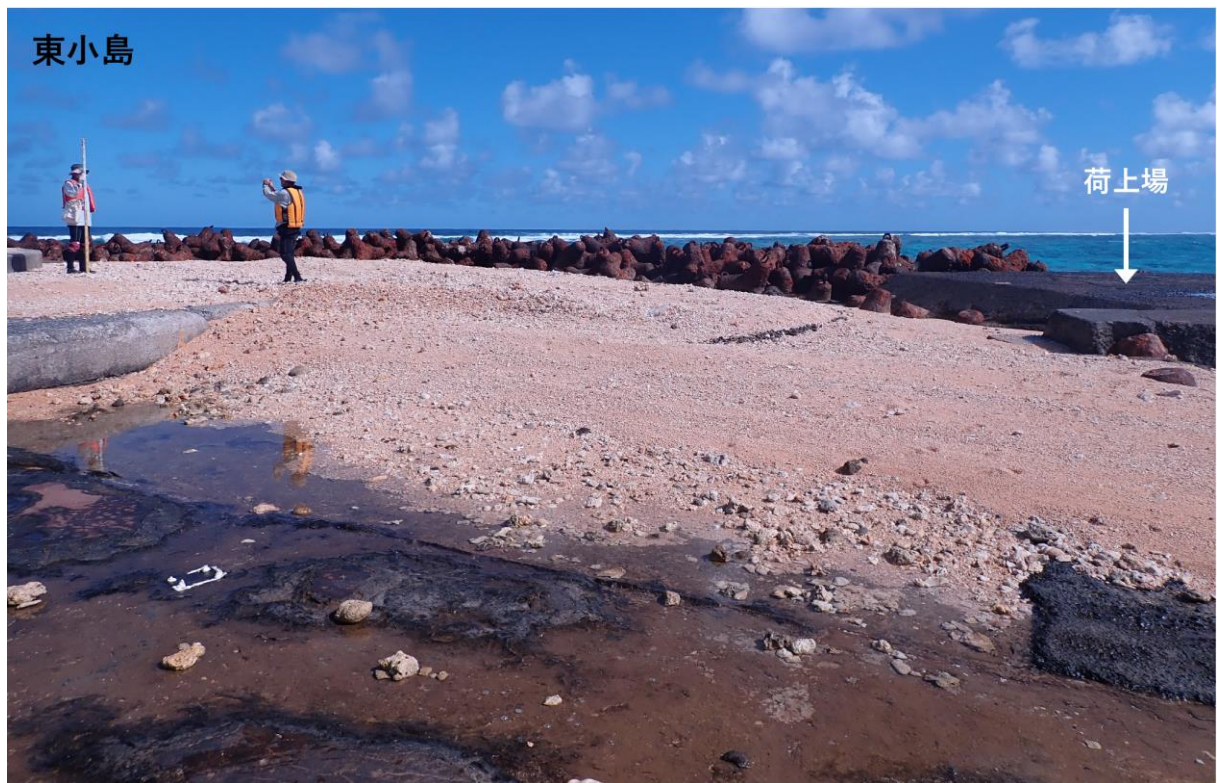
北小島、東小島とも、コンクリート護岸上に、大量のサンゴ砂礫が打ち上げられていることが確認できた(図 17)。砂礫は、主に護岸の南側の荷上場との間に多く、層厚は 1 m、頂面は D L 上 2.4m に達する。砂礫を構成するのは、サンゴが主で、ほかに貝片が多く、径 1-5mm と 1-2cm におよその中央値があり、10-20cm のサンゴ礫も見られた。

図 17 北小島（上），東小島（下）の護岸上に堆積したサンゴ砂礫。

さらに東小島および北小島の両島において、小島を囲むコンクリート床盤上に大量の砂礫が堆積していることが確認できた。しかしながら、両島ともに堆積域はコンクリート床よりも 30cm 程度標高の高い荷上場の前面に限られており、高波浪によって床盤上に打ちあがった砂礫が、その後の床盤上からの排水によって消波ブロックの間隙を通じて島外に流失したことが推察される。

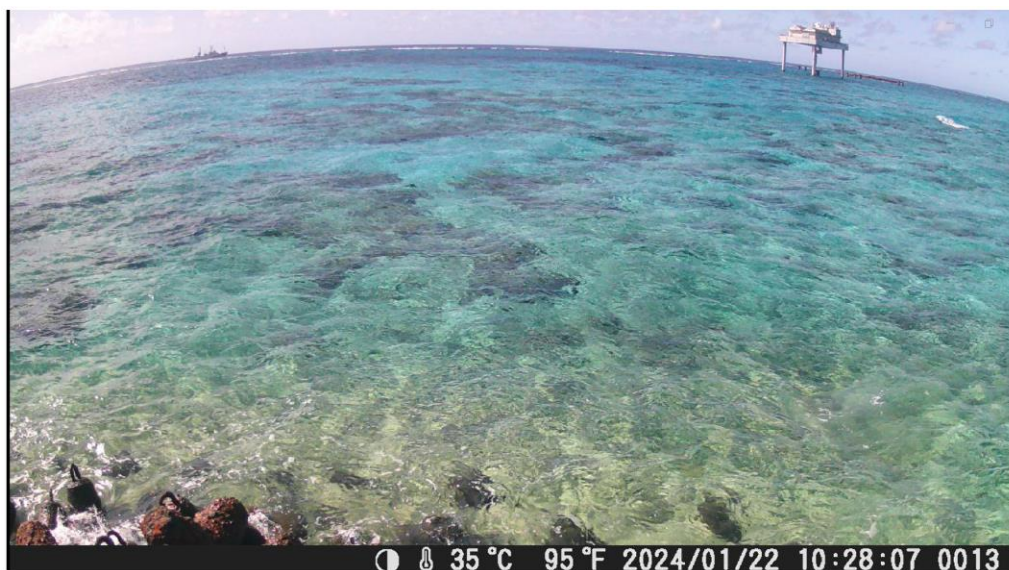
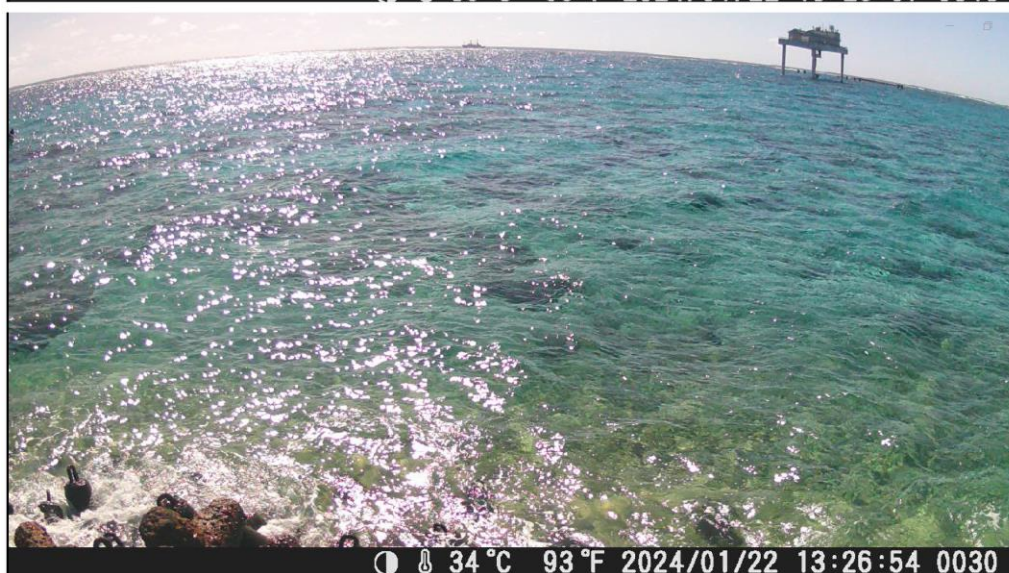
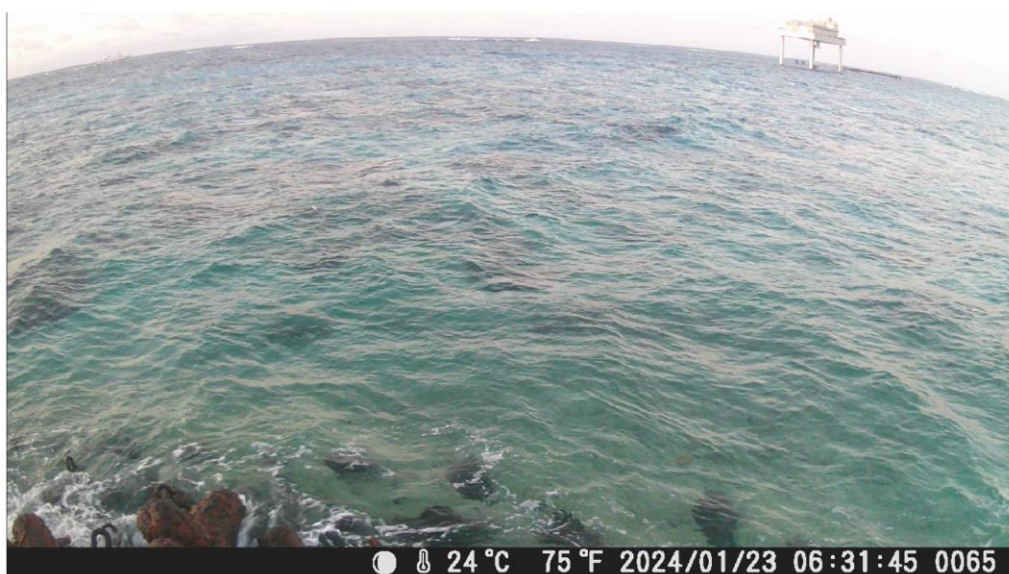
トレイルカメラの撮影画像例を、図 20 に示す。撮影地点は、東小島周囲の消波ブロック前面でもっとも顕著に砂礫が堆積していた地点を選定したが、観測期間中は消波ブロックが干出することではなく(干潮が夜間だった)、有意な地形変化をとらえることはできなかった。消波ブロック内では小島の南側や荷揚げ場付近だけでなく、北側に至るまで砂礫の顕著な堆積が見られた。このようなインターバルカメラを用いたコンクリート床上の堆砂状況を含めたサンゴ砂礫の移動特性をモニタリングできれば、小島周辺の堆積促進に向けた様々な検討に大いに役立つものと考えられる。

図 20 トレイルカメラによる撮影動画(スナップ)の例
